Reparaturprotokoll:

Gerät:	Funktion	Gehäusenummer	Platine
Bosch 0 227 200 001	HKZ Bosch (3-polig)	---	1228310042

Fehlerbeschreibung des Auftraggebers:
Kein Zündfunke

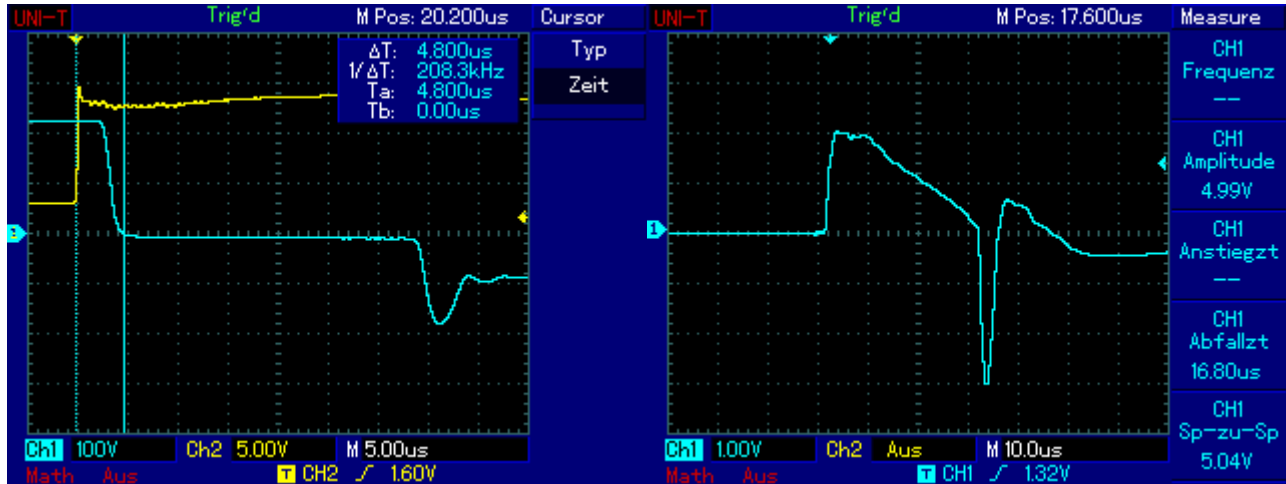
Zündverzögerung bei 10.000 UPM

Gate Thyristor bei 10.000 UPM

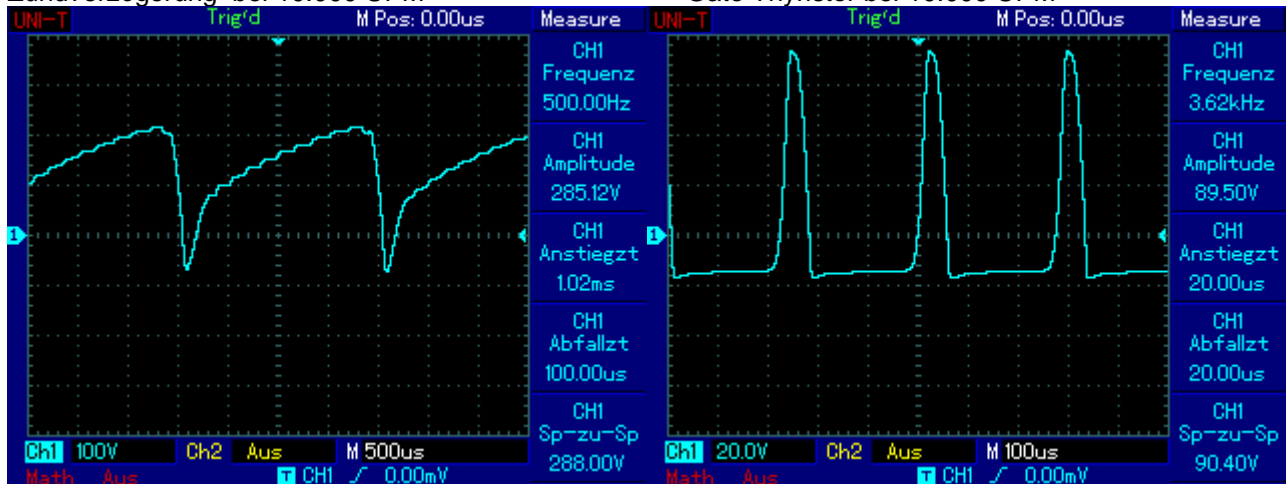
Spannung am Zündkondensator bei 10.000UPM

Primärwicklung (ohne Zündung)
